ANALISA FORENSIK GEDUNG BAPPEDA KABUPATEN KUTAI KARTANEGARA

Hermansyah¹, Tukimun², Wahyu Mahendra³

^{1,2,3}Program Studi Magister Teknik Sipil, Fakultas Teknik, Universitas 17 Agustus 1945

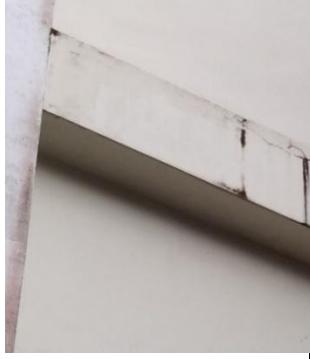
Balok Induk Retak	Dinding Retak

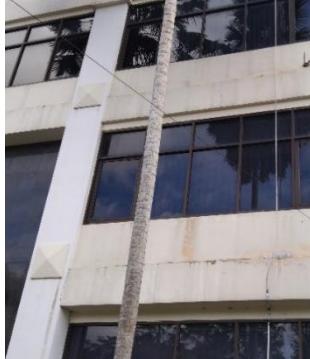
Cat Dinding Terkelupas	Kolom Retak

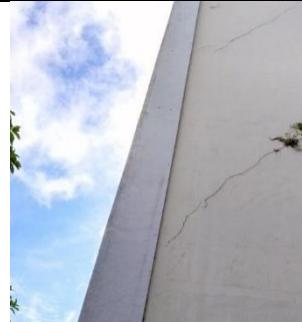
Tanaman tumbuh pada retakan	Dinding Retak

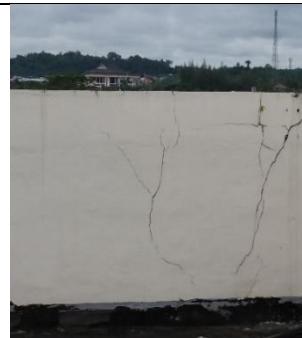
Dinding Atap Dak Retak	Keramik jadi tidak rata

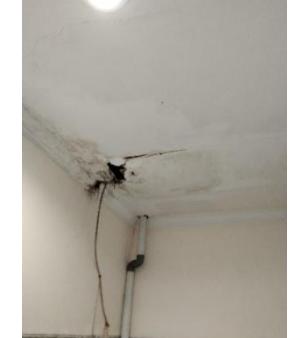
Plafon berludang dan rusak	Plafon terkelupas akibat rembesan air

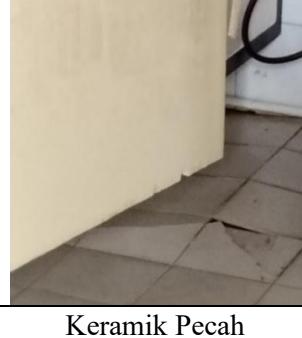
Keramik Pecah	Keramik Tangga Pecah

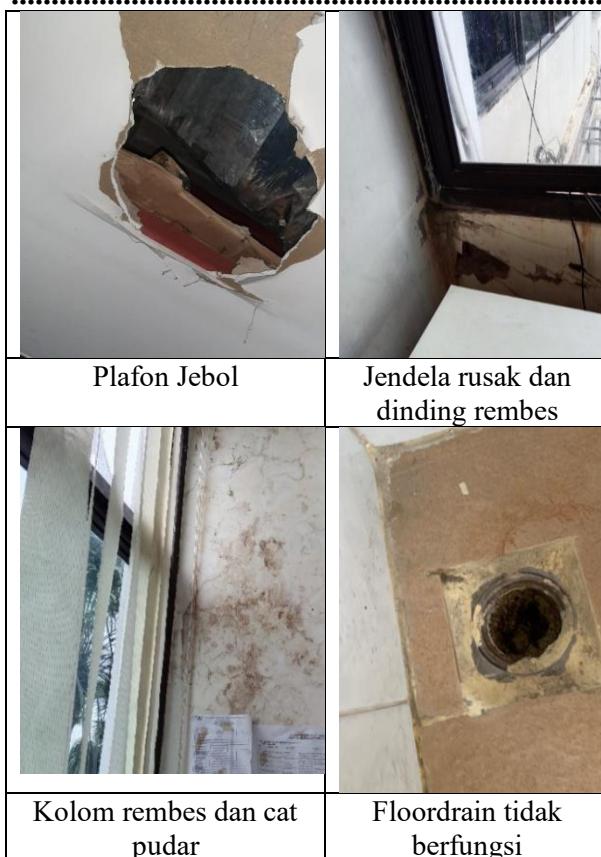
Gambar 19 Keadaan kategori kerusakan Sedang

Setelah dilakukan pemeriksaan tidak terdapat keretakan pada balok yang > 0.075 cm dan tidak terjadi keretakan perubahan bentuk balok maka dapat disimpulkan struktur masih cukup kuat

- Retak tanpa kerusakan beton/tulangan diperbaiki dengan injeksi resin atau epoxy.
- Beton kolom mengalami spalling tanpa kerusakan tulangan diperbaiki dengan grouting menggunakan beton mutu tinggi.
- Kerusakan berat dengan pecah beton dan buckling tulangan diperbaiki melalui penggantian tulangan, pemasangan sengkang, grouting, dan/atau jacketing.

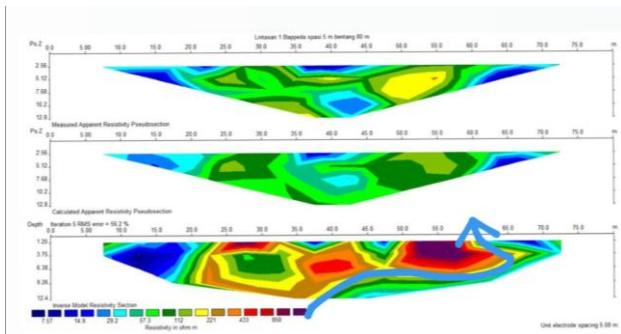
Hasil interpretasi menunjukkan bahwa zona lemah (amblesan) memiliki nilai resistivitas rendah ($< 10 \Omega \cdot m$) dan chargeability rendah (0–20 msec). Pada lintasan ini teridentifikasi keberadaan tanah lemah, genangan air, atau material berlumpur (salty) pada bentang titik 0 hingga 20 dengan kedalaman 0 hingga 9,26 meter. Kondisi ini mengindikasikan potensi tanah gerak. Selain itu, terdapat indikasi lapisan keras (kemungkinan berupa kumpulan pancang) pada bentang titik 53 hingga 57 dengan kedalaman hingga 9,26 meter dari permukaan.

Gambar 26 Sliding area pada lintasan 1

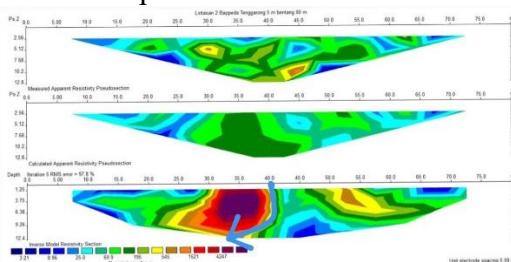
Serupa dengan lintasan 1, zona lemah juga ditandai dengan nilai resistivitas rendah ($< 10 \Omega \cdot m$) dan chargeability rendah (0–20 msec). Zona lemah atau indikasi keberadaan genangan air/salty terdeteksi pada tiga area:

- Bentang titik 0 hingga 30 dengan kedalaman 0 hingga 9,26 meter,
- Bentang titik 65 hingga 75 dengan kedalaman 0 hingga 3,75 meter, dan

- Bentang titik 40 hingga 55 dengan kedalaman 9,26 hingga 12,4 meter.

Area-area ini mengindikasikan potensi tanah gerak dengan karakteristik clay jenuh. Selain itu, indikasi lapisan keras (kumpulan pancang) teridentifikasi pada bentang titik 33 hingga 37 dengan kedalaman antara 9,26 hingga 12,4 meter dari permukaan.

Gambar 27 Sliding area pada lintasan 2

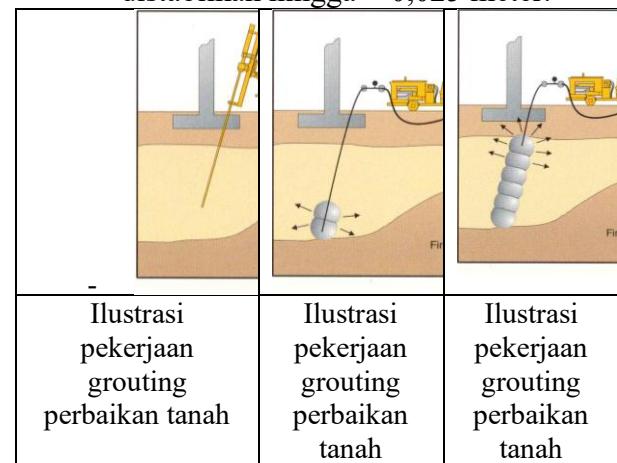
Gambar 28 Ilustrasi Grouting tanah

- Grouting Chemical, yaitu penyuntikan material kimia ke dalam tanah di sekitar pondasi untuk meningkatkan daya dukung tanah. Pelaksanaan grouting dilakukan pada ujung dan sepanjang tiang pancang dengan diameter zona grouting 3 meter. Material grouting yang disarankan adalah Estrogroout CG Admix dari Estop.
- Pembuatan Fondasi Baru, yakni menambahkan fondasi dalam berupa bore pile diameter 60 cm sedalam 35 meter untuk mencapai lapisan tanah dengan $NSPT \geq 60$. Pemodelan dengan metode FEM menunjukkan penurunan awal 0,76–0,94 meter, yang kemudian distabilkan hingga $< 0,025$ meter.

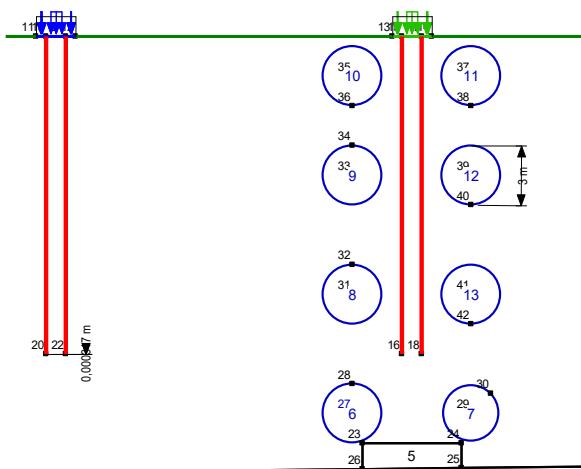
Dengan menggunakan program bantu Geoslope didapat hasil seperti di bawah ini :

Gambar 29 Perhitungan Grouting Tanah dengan program Geo Slope

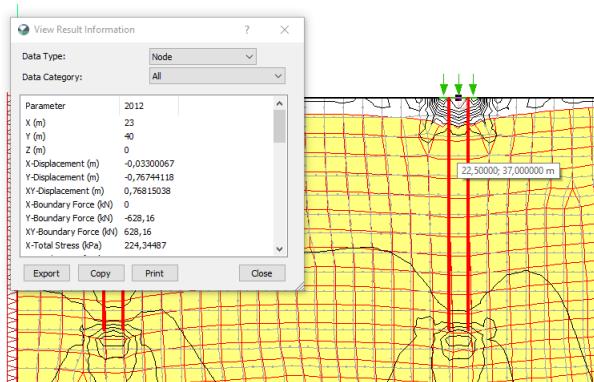
Permodelan dengan menggunakan fondasi tiang pada kedalaman asumsi 12 meter dimana dari hasil analisis FEM didapatkan hasil penurunan yang terjadi adalah 0,76 hingga 0,94 meter.

Gambar 33 Perilaku dengan penggunaan pancang baru

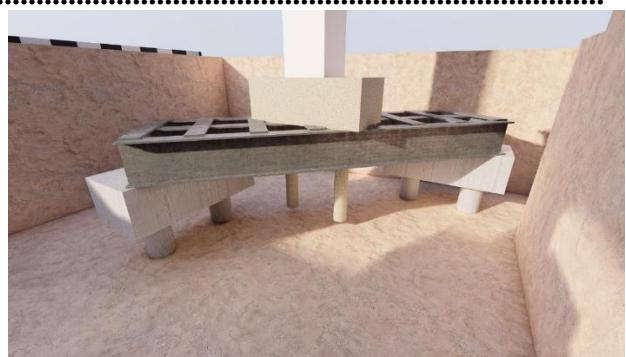
Selanjutnya melakukan perkuatan terhadap bangunan untuk mendapatkan kondisi stabil penurunan $< 0,025$ meter. Dengan memberi support bore pile dengan diameter 60 cm sedalam 35 m hingga mendapatkan kedalaman dengan nilai NSPT 60.

Gambar 34 Ilustrasi 3 Dimensi
