**ANALISIS TINGKAT KERUSAKAN GEDUNG PADA KOMPLEK PERKANTORAN
KANTOR BUPATI KUTAI KARTANEGARA**

Building D is one of the buildings in the Office Complex of the Kutai Kartanegara Regent's Office. Over time the building will experience degradation. This will result in initial damage, so an inspection of the building condition is required. The results of the inspection with the visual inspection method of damage resulted in a damage value level of 20.32%, including the category of minor damage, while the test results with the Non Destructive Test (NDT) method are more structural in nature, where the test results with the Hammer Test resulted in a minimum compressive strength value of 17 Mpa in accordance with SNI standards regarding structural concrete requirements. For testing with UPV, it produces a wave velocity value of 3513 m/sec, which indicates the homogeneity of concrete is still quite good, while the results of the Rebar Scanner show that the dimensions of the reinforcement and the distance between the reinforcement are in accordance with the planning design and structural design standards

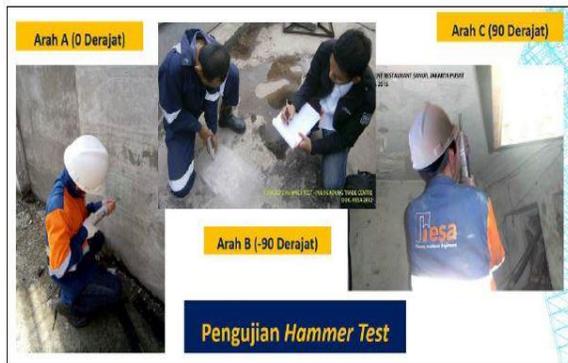
Gambar 1. Pengujian dengan Alat Hammer Test

Pengujian *hammer test* merupakan pengujian yang bertujuan untuk memperkirakan nilai kuat tekan beton terpasang yang didasarkan pada kekerasan permukaan beton pada seluruh bagian komponen struktur. Pengujian ini

menggunakan alat palu beton (*Hammer Schmidt*) type N/NR. Standar pengujian yang dipakai adalah SNI ASTM C805: 2012 mengenai Metode Uji Angka Pantul Beton Keras, dapat dilihat pada Gambar 1 berikut ini :

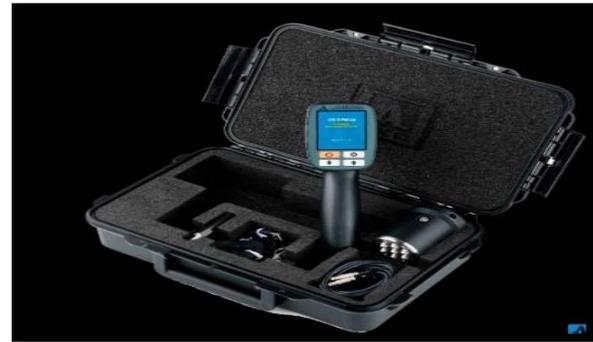
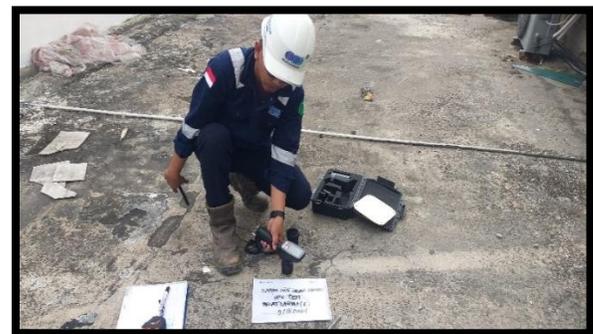
Gambar 2 Pengujian dengan Alat UPV Test
Sumber : Dokumentasi PT. Sucofindo Samarinda, 2024

Pengujian cepat rambat gelombang ultra/ *Ultrasonic Pulse Velocity (UPV)* bertujuan untuk memperkirakan kualitas beton pada komponen struktur berdasarkan homogenitas beton dan identifikasi adanya retak atau rongga di dalam beton. Hasil bacaan alat ini adalah cepat rambat gelombang ultra antara dua transducer (transmitter dan receiver). Acuan pengujian alat ini adalah SNI ASTM C597: 2012 tentang Metode Uji Kecepatan Rambat Gelombang melalui Beton. Contoh penggunaan UPV dapat dilihat pada Gambar 2 berikut ini :

Metode yang digunakan dalam hal ini adalah metode To-Tc (LL Method), dimana pada metoda ini, pengujian dilakukan dengan membandingkan permukaan beton retak dengan permukaan beton yang tidak retak, sehingga dengan Persamaan 2 dapat diperkirakan kedalaman retak beton.

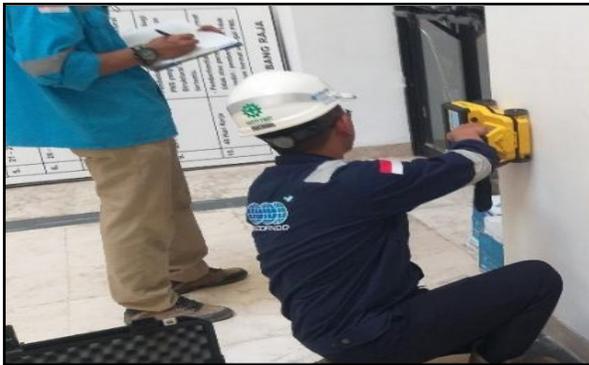
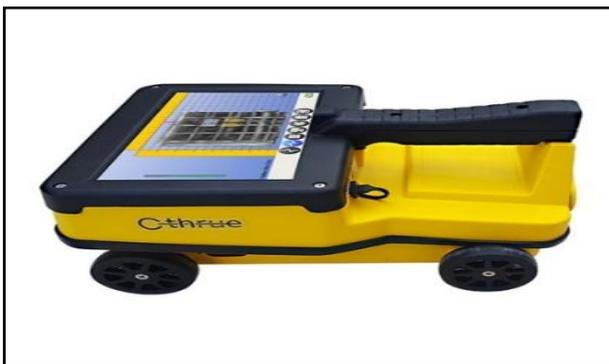
Gambar 3. Pengujian dengan Alat Rebar Scanner

Rebar scanning merupakan alat pengujian untuk mengidentifikasi konfigurasi tulangan. Prinsip kerja alat ini adalah dengan induksi gelombang elektromagnetik yang beraksi terhadap material yang mengandung unsur besi. Dengan alat ini kita dapat

mengetahui kedalaman selimut beton, konfigurasi tulangan utama dan sengkang berupa jumlah dan jarak antar tulangan. Namun demikian, alat ini hanya dapat mengidentifikasi sebatas tulangan terluar saja, sehingga jika terdapat beberapa jenis tulangan maka lapis tulangan yang dalam tidak bisa terdeteksi dengan baik, termasuk dalam hal ini adalah pengaruh overlap/sambungan lewatan dan bundle tulangan. Akurasi alat ini dipengaruhi oleh: 1) Selimut beton, 2) Jarak antar tulangan yang terlalu rapat, 3) Pengaruh dari kandungan besi dalam agregat dan 4) Penggunaan jenis semen khusus

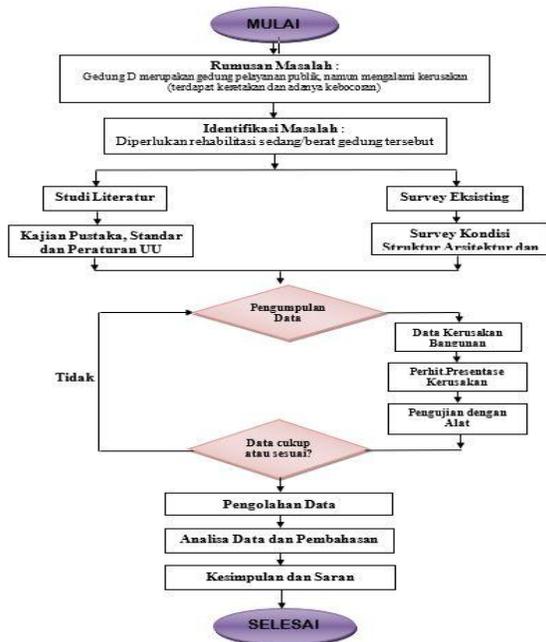
Gambar 5. Diagram Alir Penelitian

Diagram Alir Penelitian

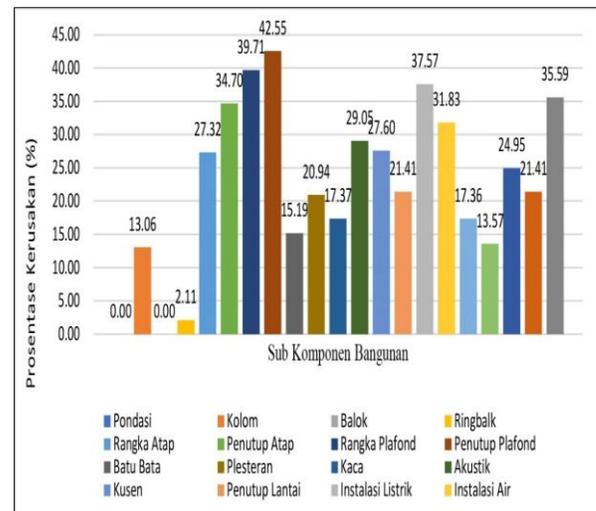
Gambar 6. Grafik Histogram Nilai Presentase Kerusakan (%)

Presentase kerusakan masing-masing komponen bangunan gedung berdasarkan kondisi hasil pemeriksaan visual, dapat dilihat pada Gambar 6 berikut ini

Dari grafik di atas terlihat, komponen bangunan gedung yang memiliki presentase kerusakan paling besar adalah komponen plafond yaitu penutup plafond sebesar 42,55%, dan kerusakan rangka plafond sebesar 39,71%. Yang selanjutnya kerusakan instalasi air yang mencapai 37,57%.

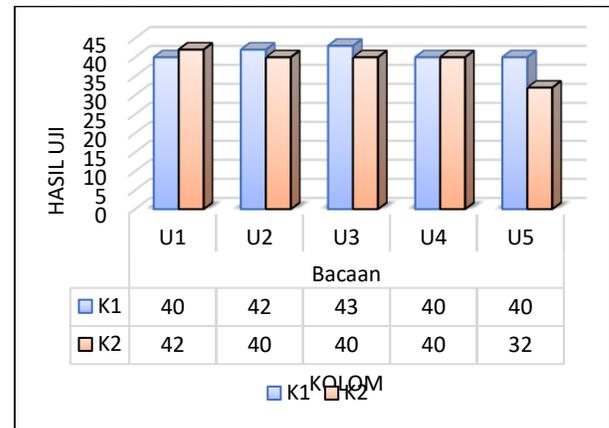
Gambar 7. Diagram Batang Hasil Uji Hammer Test

Pada pengujian alat hammer test di Gedung D, tim dari Politeknik Samarinda mengeluarkan hasil pengujian dengan posisi alat mengarah 90 derajat ke bawah seperti pada Gambar 7 berikut ini :

Dari diagram dapat dilihat hasil angka pantulan, untuk titik K1 didapatkan angka pantul rata-rata sebesar 41,00 dan untuk titik K2 angka pantul rata-rata sebesar 38,80. Sehingga didapatkan untuk nilai angka pantul (rebound hammer) rata-rata sebesar 39,9 jika dihubungkan dengan kualitas beton, maka nilai angka pantul antara 30-40 masuk kategori kualitas beton yang cukup baik sesuai dengan ASTM C 805 atau Standard Test Method for Rebound Number of Hardened Concrete. Sementara untuk nilai kuat tekan beton struktural yang dipersyaratkan sesuai standar SNI-2847-2019 adalah nilai beton minimum $f_c' = 17$ Mpa, hasil pengujian hammer test harus dikonversikan menjadi setara dengan mutu beton K, maka harus mengikuti perhitungan berikut ini:

Gedung D sudah memenuhi persyaratan beton struktural suatu bangunan gedung (SNI-2847-2019).

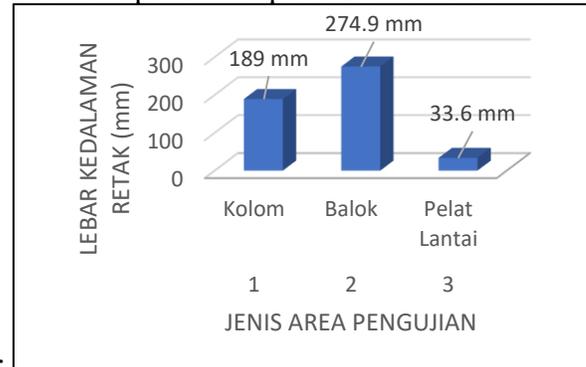
Gambar 8. Diagram Batang Hasil Uji UPV Test

Melihat perhitungan diatas, maka estimasi kedalaman retak pada kolom adalah sebesar 189,063 mm atau 18,9 cm, untuk estimasi kedalaman retak pada balok sebesar 274,894 mm atau 27,48 cm. Dan selanjutnya untuk plat lantai adalah sebesar 33,953 mm atau 3,39 cm. Penjelasan tentang hasil kedalaman retak tersebut dapat dilihat pada Gambar 8 berikut ini

Dari semua hasil yang ditampilkan, satupun tidak ada yang memiliki kedalaman retak melebihi tebal dimensi kolom, balok, plat lantai, sehingga masih layak dan dapat berfungsi dengan baik. Di samping itu, UPV Test juga bertujuan untuk mengukur kecepatan gelombang ultrasonik melalui beton untuk mengevaluasi homogenitas dan mendeteksi kerusakan internal. Dari hasil pengujian menunjukkan bahwa pengujian kolom memiliki nilai 3513 m/detik, dengan kondisi tanpa retakan, beton cukup padat, hanya kerusakan minor, sementara untuk balok memiliki nilai kecepatan gelombang sebesar 2481 m/detik terindikasi keropos, mengalami

retakan internal atau degradasi. Untuk plat lantai sendiri, memiliki nilai kecepatan gelombang sebesar 2874 m/detik, dengan kondisi tanpa retakan, juga terindikasi keropos, terdapat keretakan internal atau mengalami degradasi.

- a. Rekomendasi perbaikan struktur :
Injeksi epoxy untuk memperbaiki retakan, peningkatan cover beton untuk mencegah korosi di masa datang, dan pemantauan berkala untuk memastikan kondisi struktur tetap stabil.

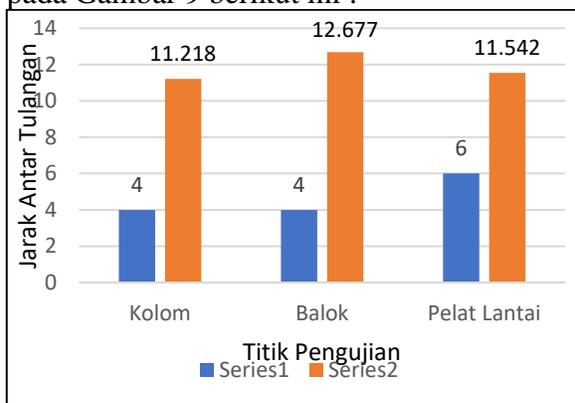
Gambar 9. Diagram batang hasil uji rebar scanner

Hasil pengujian pada titik kolom menunjukkan bahwa jumlah tulangan utama kolom ada 4 batang, dengan jarak antar tulangan mulai 11,218 cm sampai 16,640 cm, balok memiliki jumlah tulangan utama 3 batang dengan jarak antar tulangan yaitu mulai 12,677 cm sampai 14,363 cm, dan terakhir adalah plat lantai memiliki jumlah tulangan 6 batang jarak antar tulangan yaitu mulai 11,542 sampai 17,667 cm. Untuk lebih jelasnya, dapat dilihat pada Gambar 9 berikut ini :

Berdasarkan hasil pengujian menunjukkan bahwa komponen kolom yang diuji memiliki jumlah penulangan/pembesian yang sama dengan desain perencanaan, dimana diameter penulangan besi kolom adalah 19 mm, balok menggunakan besi diameter 16 mm, sementara untuk plat menggunakan besi diameter 10 mm. Demikian pula dengan balok dan plat lantai, Sebagian besar perhitungan sudah sesuai. Jarak antar tulangan memiliki rata-rata 11 – 18 cm, dengan tebal plat 12 cm. Dari hasil tersebut di atas, dapat dikatakan bahwa kolom, balok dan plat bangunan Gedung D bisa dikatakan sudah layak dan berfungsi dengan baik.

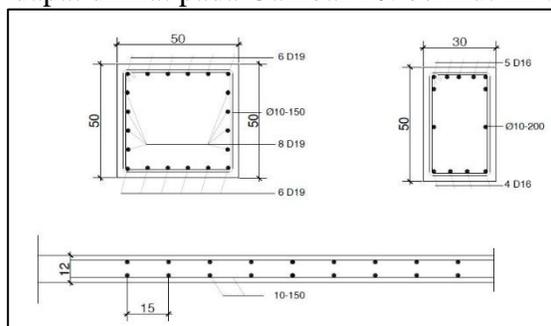
Gambar 10. Desain Penulangan Hasil Perencanaan

Sementara desain perencanaan penulangan dapat dilihat pada Gambar 10. berikut ini :
