## FORENSIC STRUCTURAL ASSESSMENT OF MAHAKAM BRIDGE AFTER BARGE COLLISION: DAMAGE EVALUATION AND ANALYSIS

Tukimun<sup>1</sup>, Aco Wahyudi Efendi<sup>2</sup>, Andi Muhammad Ade Satriya<sup>3</sup>

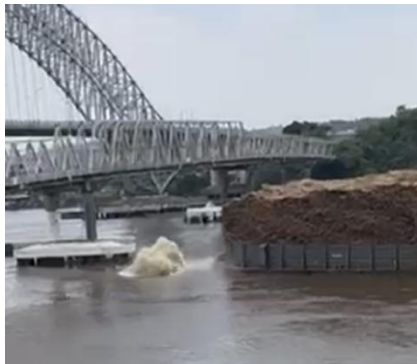
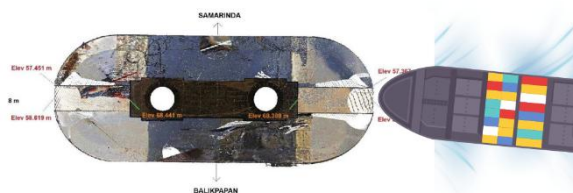
**Gambar 1. Tabrakan jembatan yang terjadi**

Tongkang IS-28 merusak Jembatan Mahakam di Samarinda, Indonesia, pada 16 Februari 2025. Keamanan dan kemampuan servis jembatan dipertanyakan karena deformasi struktural yang disebabkan oleh tabrakan ini, yang terutama berdampak pada Dermaga 3. Dampak bencana dari tabrakan kapal-jembatan telah diilustrasikan oleh kecelakaan serupa, seperti bencana Jembatan

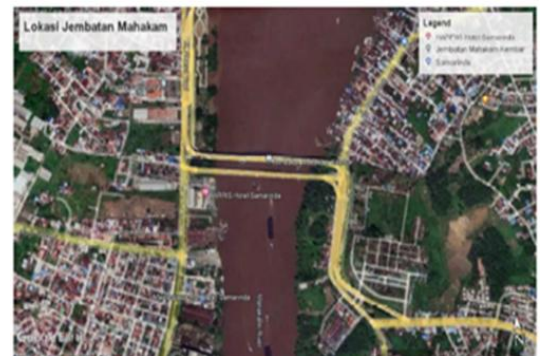
**Gambar 2. Tata Letak Jembatan**

Jembatan ini menghubungkan dua kota besar di Kalimantan Timur, yaitu Balikpapan dan Samarinda, yang merupakan akses distribusi utama untuk Kalimantan Timur, seperti yang ditunjukkan pada gambar 2.

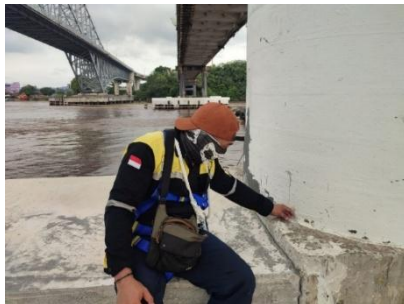
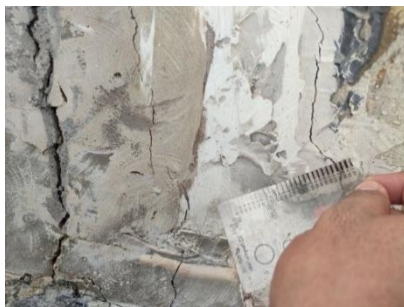
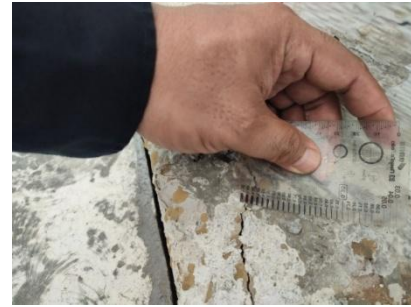
**Gambar 7. (a) Lokasi retakan setelah tubrukan kapal (b) lebar retakan 1,3 mm (c) lebar retakan 1,2 mm**

Elemen beton pada jembatan mengalami kerusakan struktural yang parah akibat kejadian tabrakan. Pile cap dermaga pada sisi hilir memiliki lebar retak 1,2-1,3 mm seperti yang ditunjukkan pada gambar 7, lebih besar dari ambang batas yang direkomendasikan untuk kinerja jembatan yang aman.

Simulasi beban tumbukan pada dermaga, berdasarkan perpindahan lateral jembatan yang teramati saat tumbukan, menunjukkan adanya pergerakan lateral sebesar 0,41 m. Tegangan tekan maksimum yang terjadi mencapai 43.198,89 kN/m<sup>2</sup> seperti yang ditunjukkan pada Gambar 12, yang melebihi tegangan tekan yang diijinkan dari bahan tersebut, yang dihitung sebesar 0,45 fc' dimana fc' = 20 MPa, yang menghasilkan batas 9.000 kN/m<sup>2</sup>. Pelampauan ini mengindikasikan dimulainya keretakan, dan hasil simulasi menunjukkan potensi kerusakan pada permukaan beton pile cap, sebagaimana divalidasi oleh bukti visual pada Gambar 7.

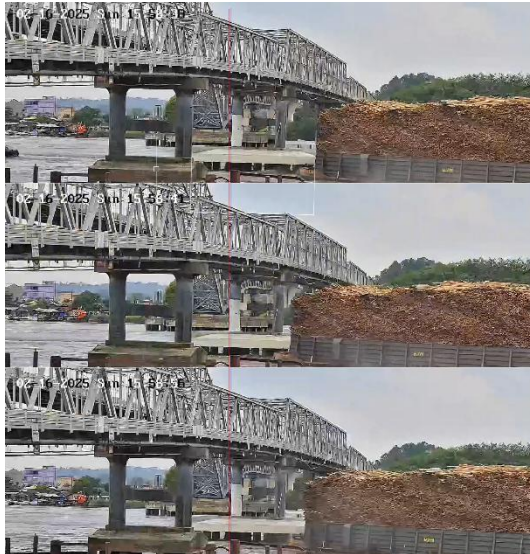
**Gambar 9. Pergerakan yang terjadi akibat tabrakan kapal berdasarkan video CCTV**

Dimensi pile cap di Dermaga 3 pertama kali dihitung 142,52 meter dengan menggunakan analisis video dan data deformasi yang diperoleh setelah bencana. Namun, pengukuran akurat yang dilakukan dengan Pemindaian Permukaan 3D menunjukkan bahwa luasnya sebenarnya adalah 22,85 meter. Hal ini menunjukkan bahwa pengukuran video setara dengan skala sekitar 1:6,24, menggarisbawahi perbedaan substansial antara metode pemindaian yang akurat dan estimasi visual dalam evaluasi struktural, seperti yang ditunjukkan dalam gambar 9-10.

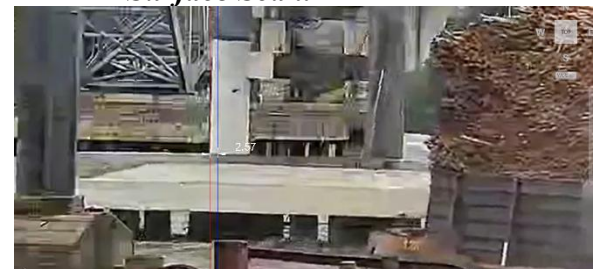
**Gambar 12. Pergerakan lateral saat terjadi benturan kapal**

Perbedaan substansial antara estimasi visual dan pengukuran yang tepat ditemukan antara perpindahan yang diamati sebesar 2,57 meter berdasarkan analisis video dan perpindahan aktual sekitar 0,41 meter setelah menerapkan rasio skala akurat 3D Surface Scan (1:6,24) seperti yang ditunjukkan pada Gambar 10. Pemeriksaan menyeluruh terhadap hasil video, termasuk lokasi titik pengambilan video, sudut arah tubrukan kapal, dan arah pergerakan akibat tubrukan, diperlukan untuk mendapatkan
