## KAJIAN INVESTIGASI FORENSIK GEDUNG ANGKAT BESI KABUPATEN KUTAI KARTANEGARA

*Kajian investigasi forensik yang dianggap perlu adalah untuk menilai seberapa besar aspek kekuatan struktural yang ada sebelum diputuskan metode pelaksanaan perbaikan dan lanjutan pembangunan yang sesuai dengan kebutuhan struktural pada gedung tersebut. Tujuan penelitian ini adalah mendapatkan hasil investigasi dan rekomendasi forensik pada Gedung Angkat Besi Kabupaten Kutai Kartanegara. Audit forensik dalam penelitian ini dilaksanakan melalui sejumlah tahapan terstruktur guna menjamin efektivitas dan efisiensi dalam memperoleh data yang valid terhadap kondisi struktur bangunan. Tahapan tersebut meliputi: Pengamatan Visual, Pemeriksaan Gambar Perencanaan, Pengujian Non-Destruktif (NDT), Pengukuran Geometri Struktur. Berdasarkan hasil analisa forensik pada gedung Angkat Besi didapat bahwa tingkat keseragaman beton bervariasi dari predikat cukup baik sampai baik dan kekuatan tekan beton bervariasi dari 16 mPa sampai 34 mPa, sehingga dapat diambil kesimpulan bahwa struktur Gedung Angkat Besi masih dapat digunakan dengan perlu perkuatan dan perbaikan pada beberapa elemen. Berdasarkan hasil analisa forensik

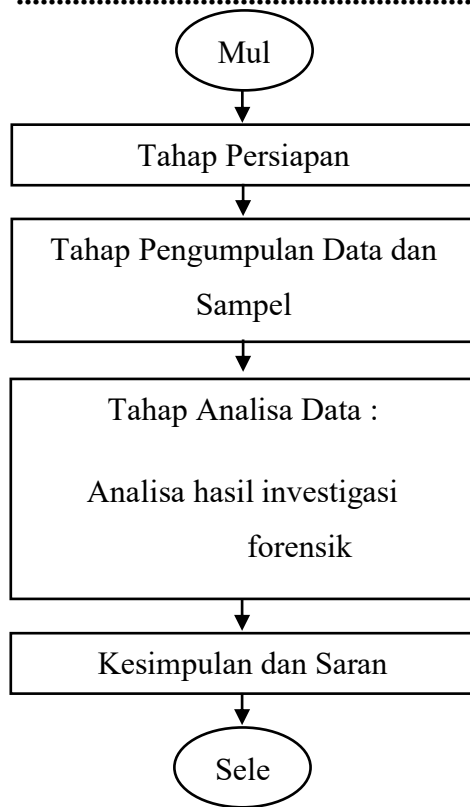
**Gambar 4** Kerangka pikir penelitian

Untuk memberikan gambaran secara umum, terkait rencana pelaksanaan penelitian perlu disusun sebuah kerangka pikir penelitian yang menggambarkan skema yang akan dilakukan dalam penelitian ini dalam bentuk diagram alir seperti disajikan pada di bawah ini.
